## Fjälkinge kyrka

Fjälkinge pastorat, Lund stift,  
Kiristianstad kommun, Skåne  
Antikvarisk medverkan 2017-2018

KULTURMILJÖRAPPORT 2018:32

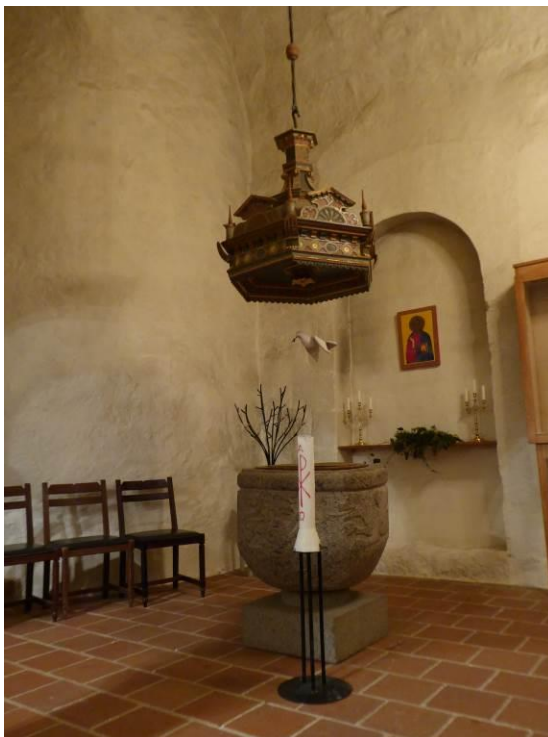
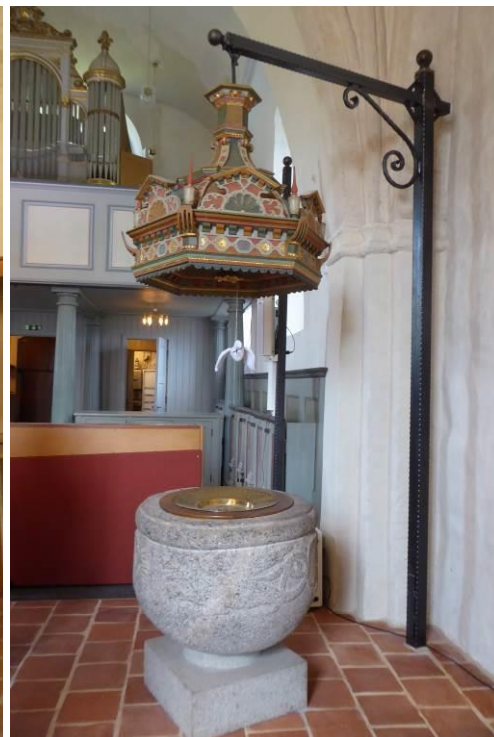
Vänster: Före åtgärder. Dopfunt och dopfuntsbaldakin i tornet. Höger: ny placering i långhuset.

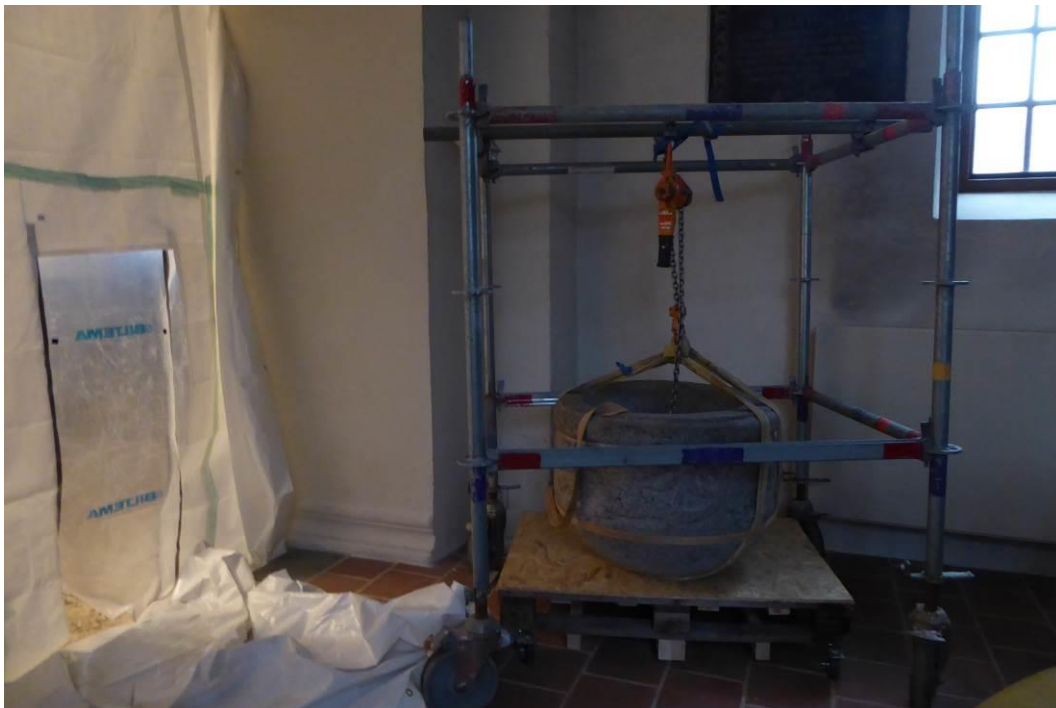
Dopfunten flyttas.

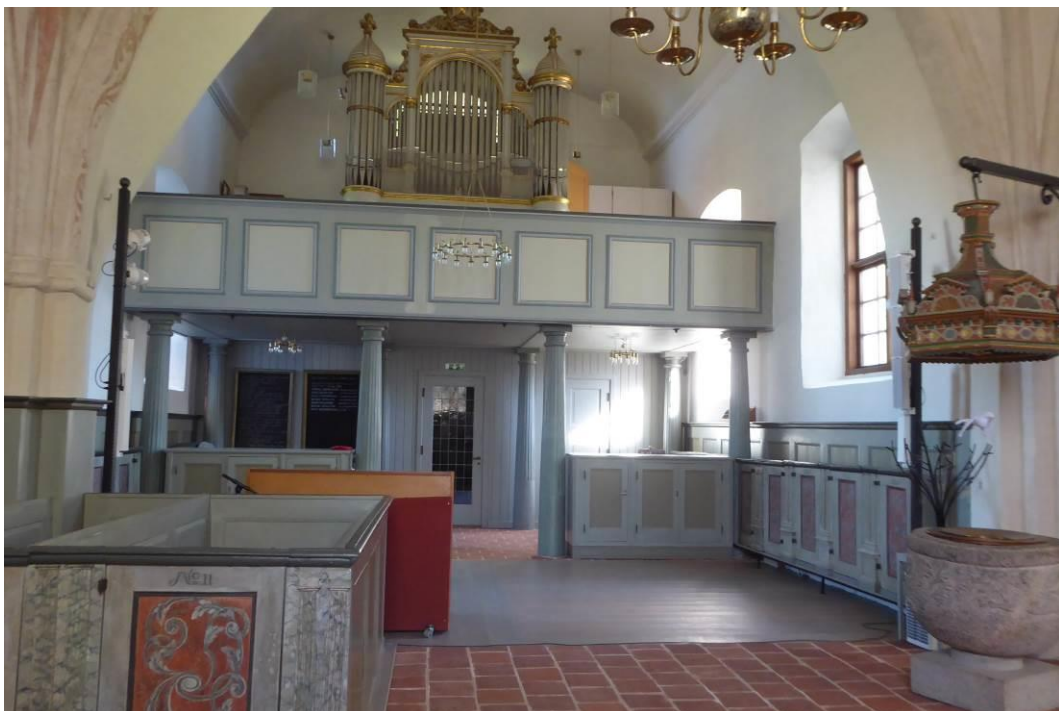
Vy mot kyrkan i norr med nytt brädgolv. Invid valvbågen syns de två nya järnstativen med högtalare och belysning.

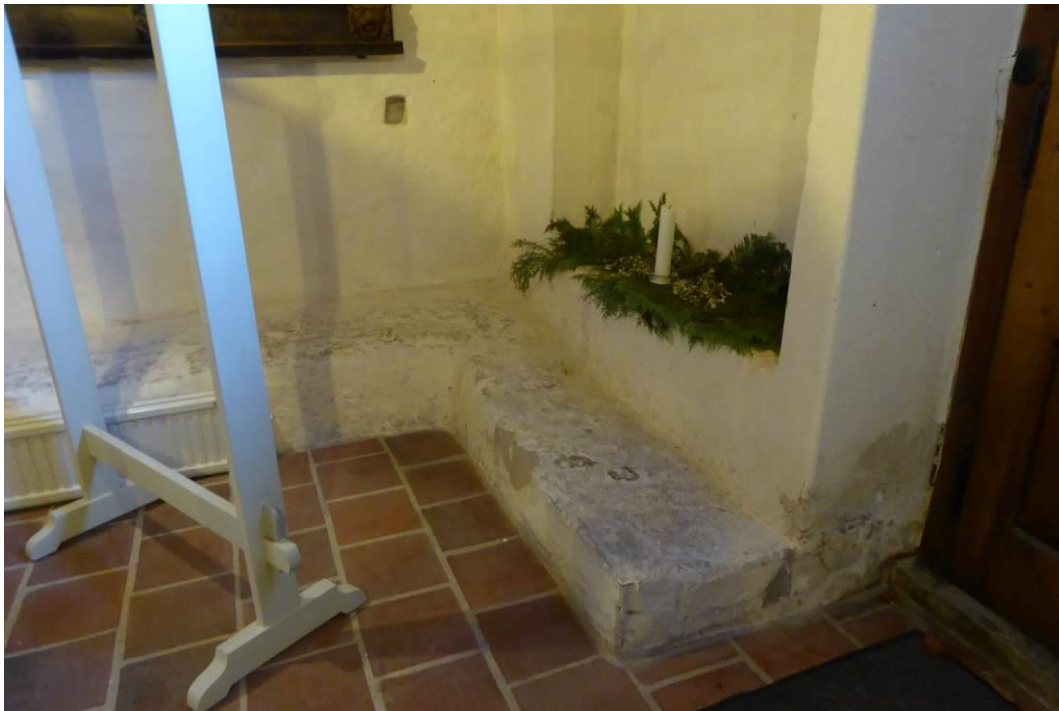
Före åtgärder. Sydöstra hörnet i vapenhuset. Dessa murade bänkar har inte ändrats under arbetet.

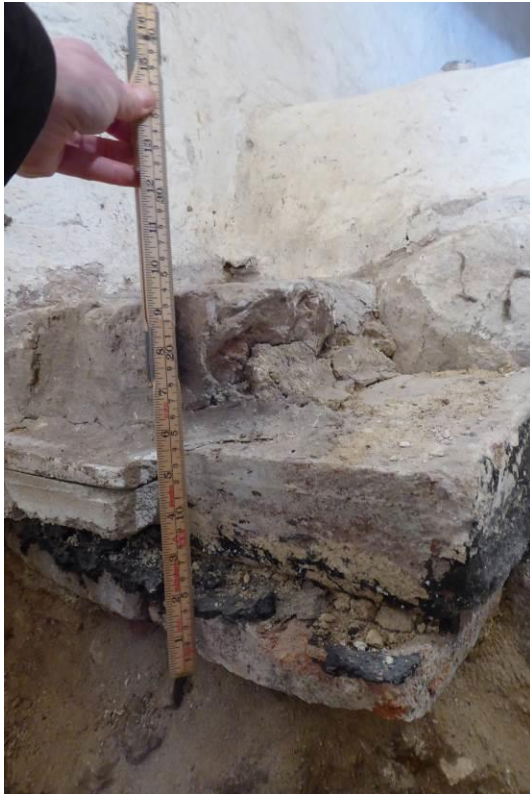
Nordvästra hörnet av gropen var murad med tegelsten och troligen golvplattor av tegel. Dessa var inte murade i förband med fortsättningen av bänken mot norr eller med vapenhusets yttervägg.

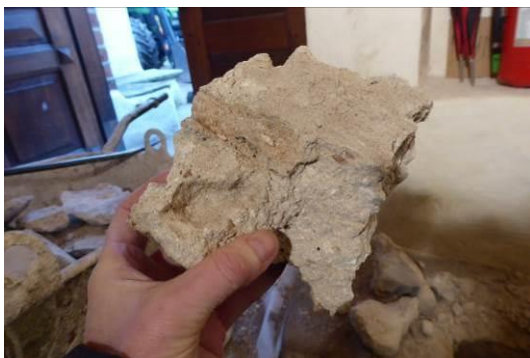
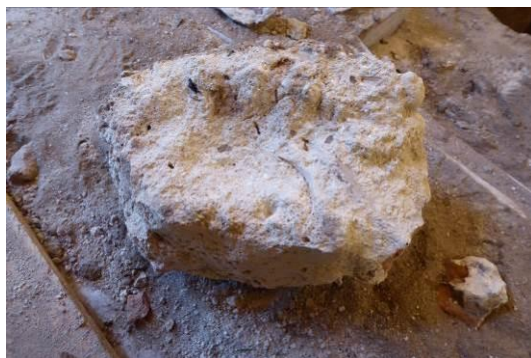
Kalkbruk med kalkklumpar och träkolsrester.

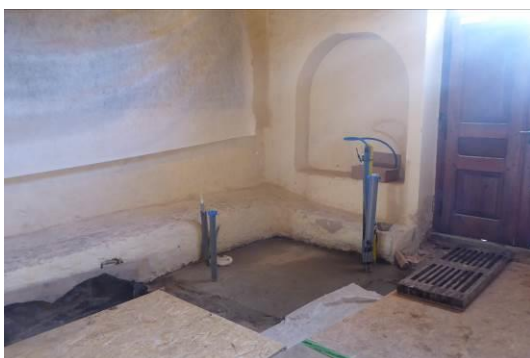
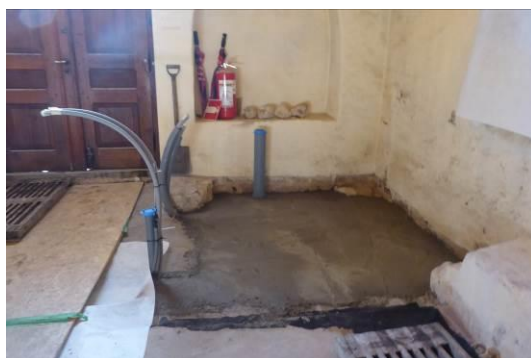
Nytt golv är gjutet i pentry/förvaring och i den nya toaletten.

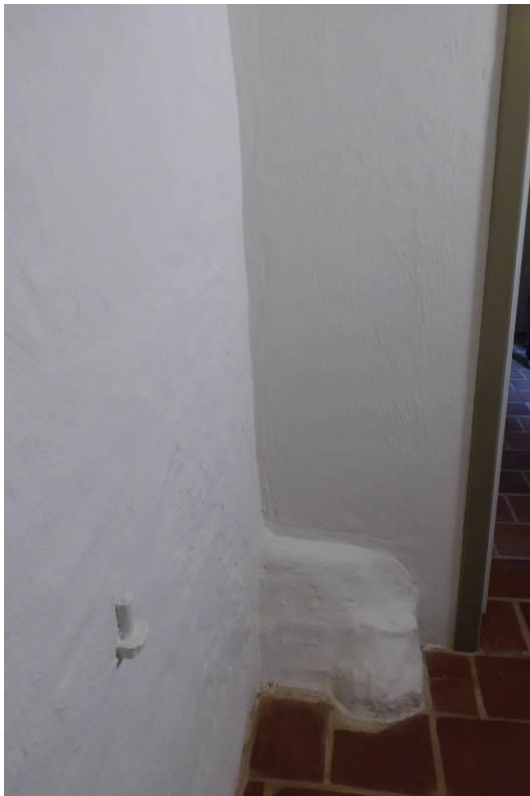
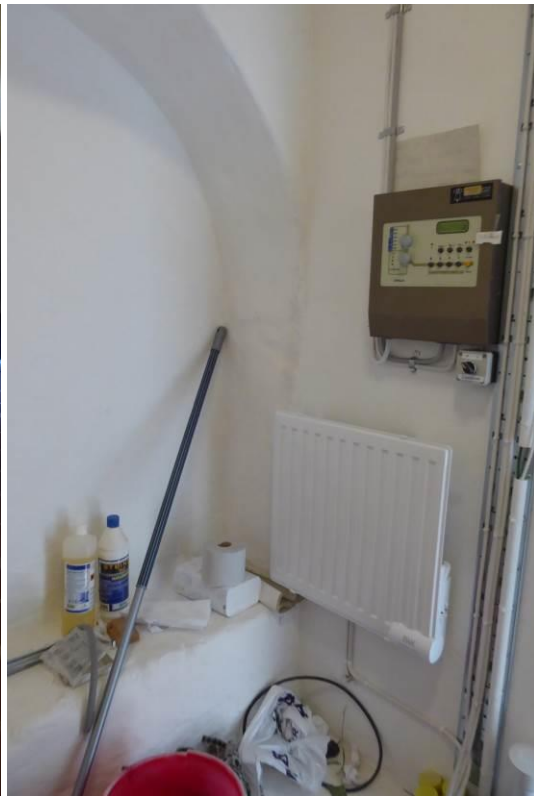
Efter åtgärder. Vänster: bevarad del av murad bänk i wc. Höger: alla installationer är fästa i nybyggda väggar och murad bänk är bevarad i sin helhet.

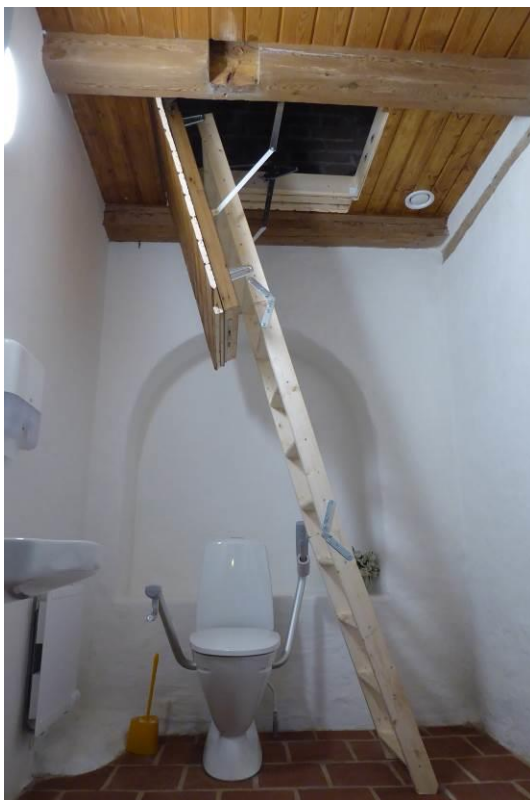
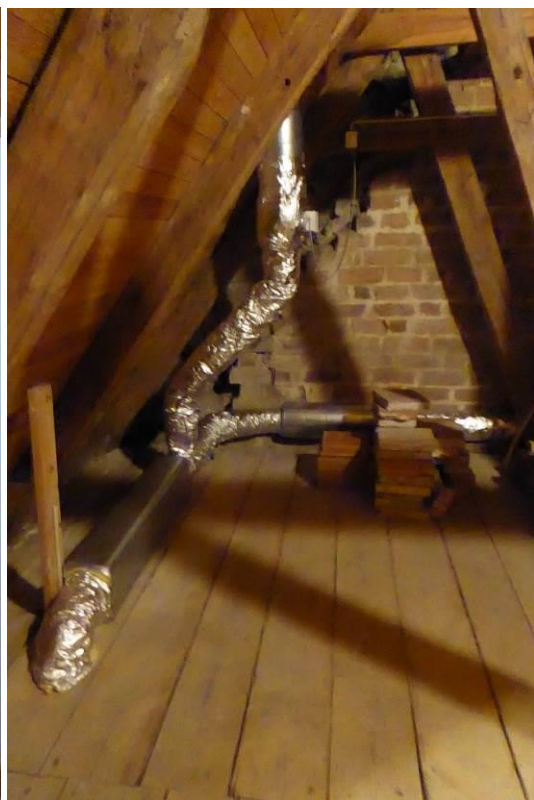
Efter åtgärder. Vindsstege i wc-utrymmet. Ventilationsdragning på vapenhusvinden. Till vänster i bild rör genom taket i förråd och yttertak.

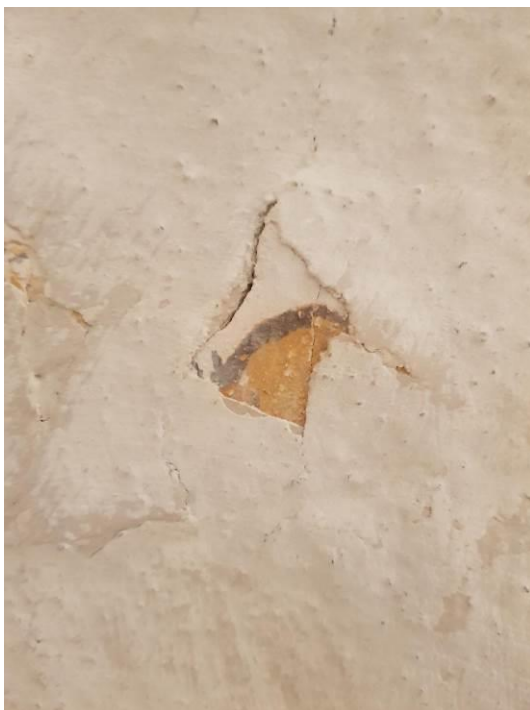
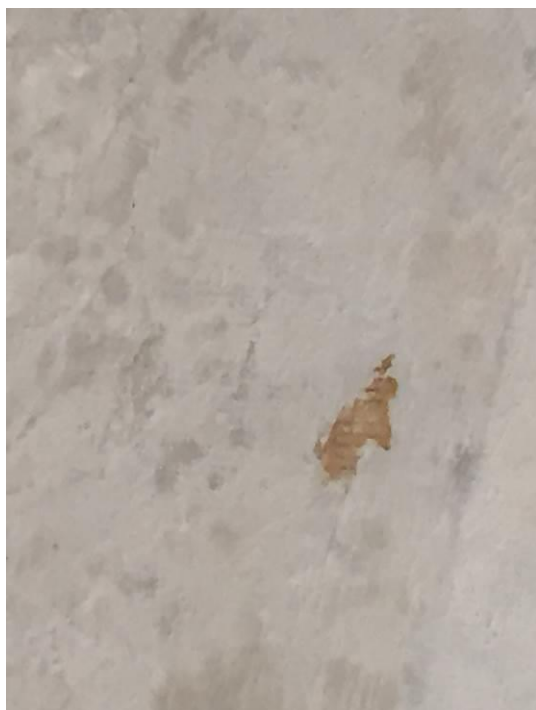
En del av de färglagda ytor som blev synliga under arbetet.

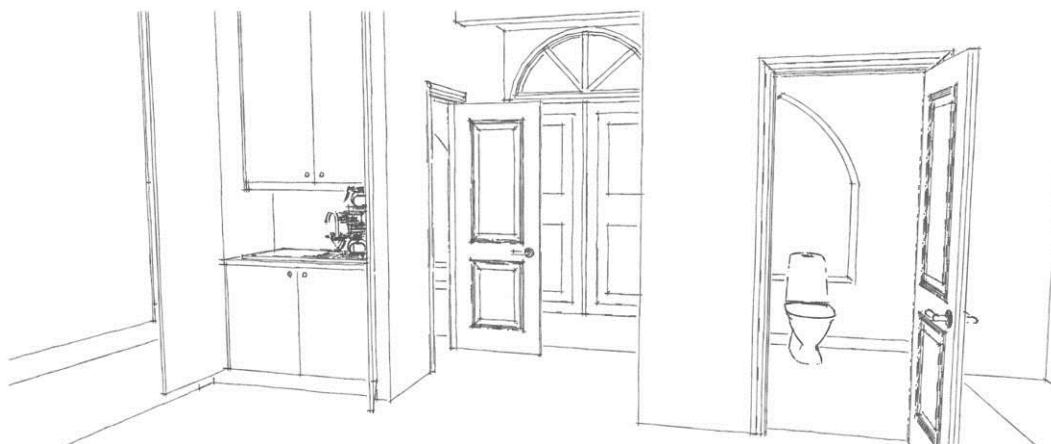
Principskiss över utförda ändringar i vapenhuset. Skiss: Andreas Månsson, Lunds stift.

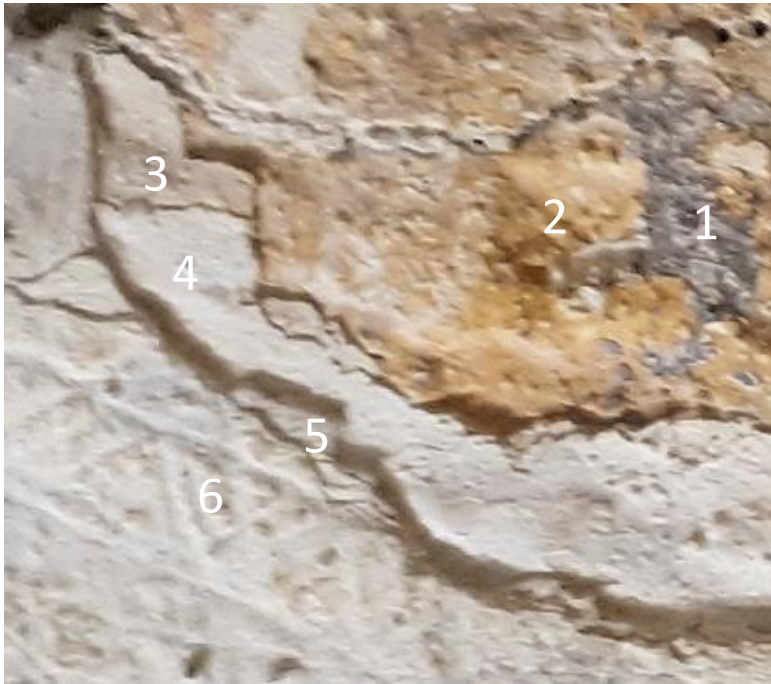
Exempel på skiktföljd i exponerad bemålning

1. Mörkt skikt
2. Guldockra skikt (troligen samtida med skikt 1)
3. Kalkskikt, vitaktigt med varm nyans
4. Kraftigt skikt bestående av tunn puts och kalkskikt.
5. Kalkskikt cirka 4 st vitaktiga.
6. Slamningsskikt.

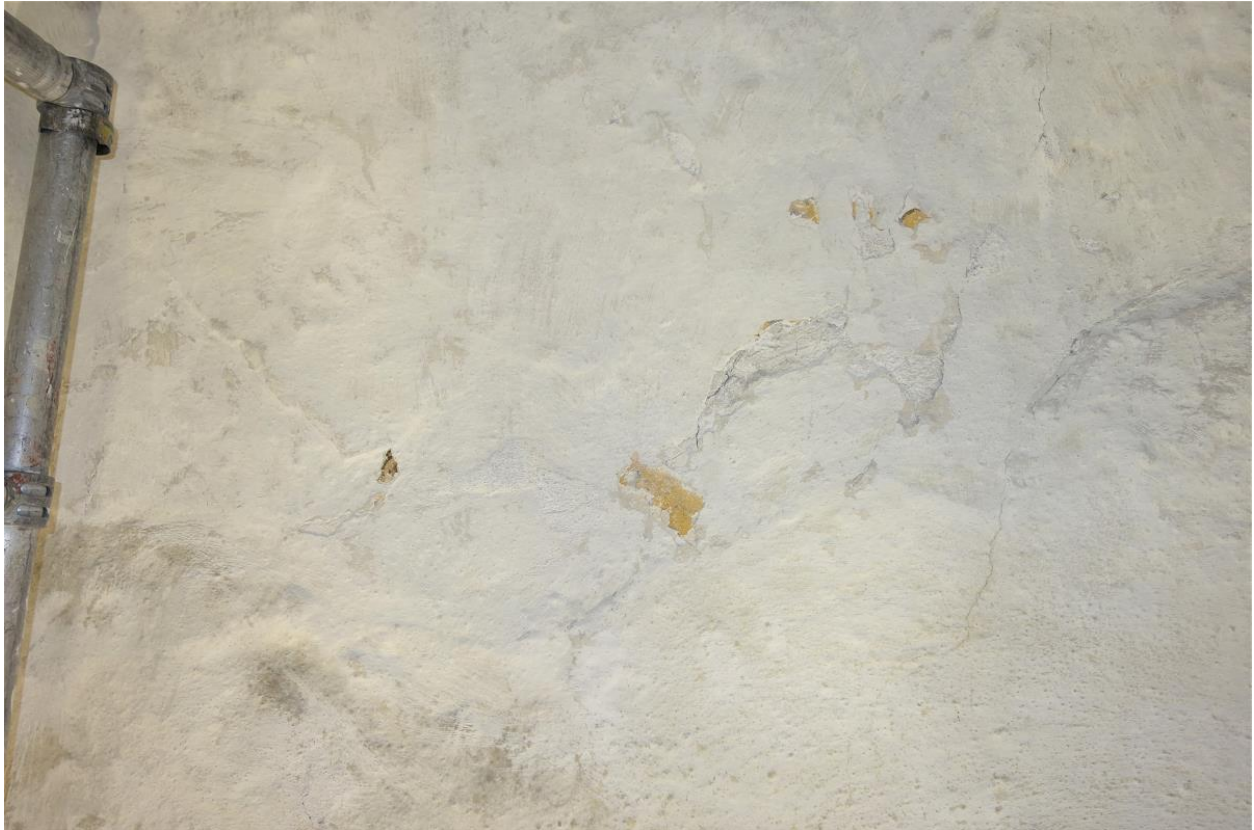
Fragment 50 – 94 cm från södervägg (område 1 -3)

Det finns områden med guldockra och kraftiga svarta linjer på det gula. Det finns även grå områden(möjligen pigmenterade med kimrök blandat i kalken). Grå områden ligger ovanpå gult. Troligen är de samtida. Det gula ligger på ett vitt kalkskikt. Under detta finns kalkskikt med varmare ton och även kraftiga slamningsskikt.

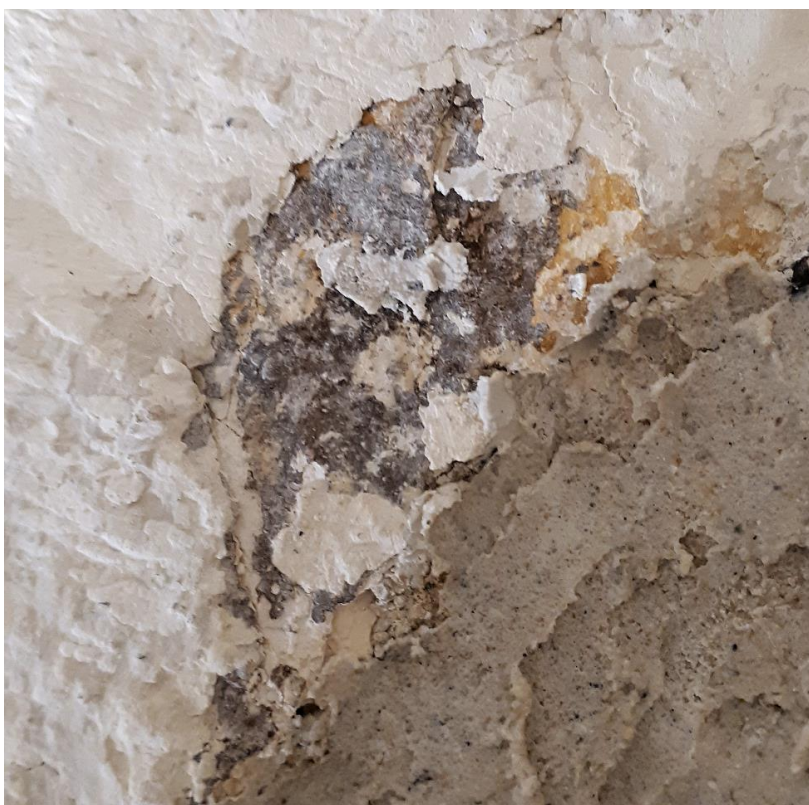
Område 6 under upplagning.  
Fragmentet mäter cirka 5 x 3 cm.

De olika fragmenten mättes in. De fanns alla i ett område mellan 350-380 cm från golvnivå och ca 50 – 300 cm från tornets södra vägg. Områdena lagades upp, efter undersökning, med fint kalkbruk. Inför lagningen vattnades inte på ytan för att fragmentens yta skulle skonas så långt som möjligt.
